FAHRPLAN FÜR EINE NACHHALTIGE RENOVIERUNG

Yanaelle Sciboz, wissenschaftliche Mitarbeiterin, HTA-FR Théo Perrelet, wissenschaftlicher Mitarbeiter, HTA-FR

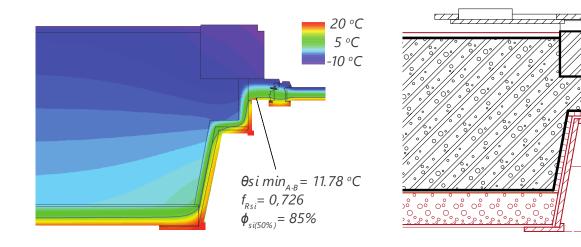
Les embrasures en pierre naturelle ont été maintenues apparentes, une isolation de 3 à 5 cm a été insérée entre la façade et le cadre af n d'atteindre des températures de surface admissibles dans l'angle.

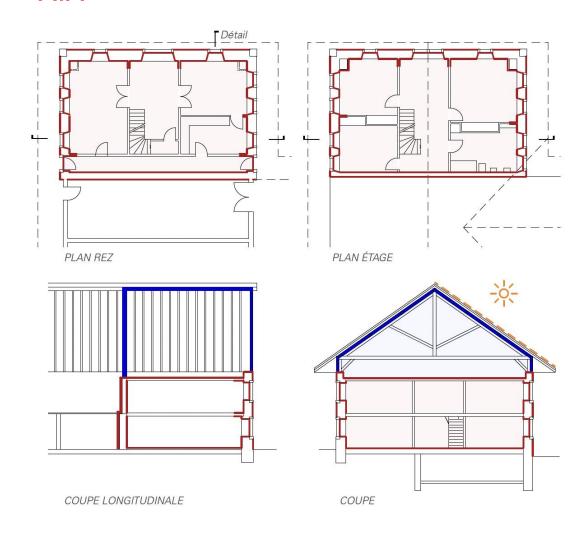
PLÄNE

- 1 Isolierung Scheunenwand
- 2 Isolierung der Dachbodenplatte
- 3 Mineralischer Isolierputz aussen
- 4 Austausch der Fenster und Isolierung der Laibungen
- 5 Pelletheizung + Bodenisolierung im EG
- 6 Mineralischer Isolierputz innen
- 7 Dachisolierung und Verwertung von Dachboden

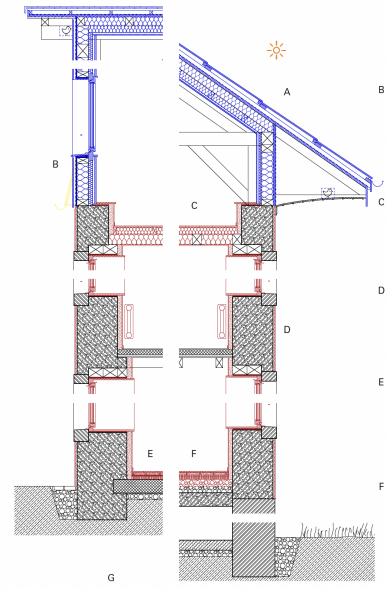
ISOLATION SCHEUENWAND

MUR MITOYEN CONTRE GRANGE M4/M5 U=0.17/0.18

- Chanvre projeté λ 0.045 20cm (Si exigences feu: crépis isolant ou laine minérale)
- Mur moellons 50cm/30
- Crépis isolant int. λ 0.06 3cm

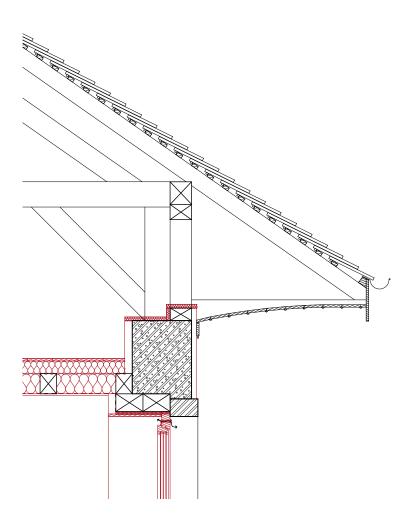
ISOLATION DER DACHBODENPLATTE

C Dalle des combles U existant: 0.38 W/m²K

U rénové: 0.18 W/m²K

$\lambda = 0.036 \text{ W/mK}$

- .100 mm entre lambourdes
- + 160 mm entre solivage existant
- .Frein-vapeur
- . Plafond lames de bois 15 mm

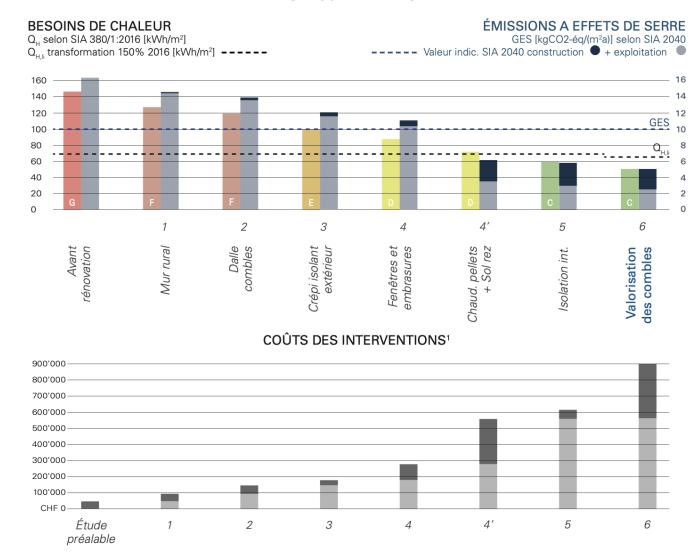
BILAN ÉNERGÉTIQUE ET ENVIRONNEMENTAL¹

CECB (SIA 380/1: 2016) Certificat Énergétique Cantonal des Bâtiments avec les valeurs standards de ventilation et électricité. Étiquette Enveloppe Globale A B C C C D E G G G G

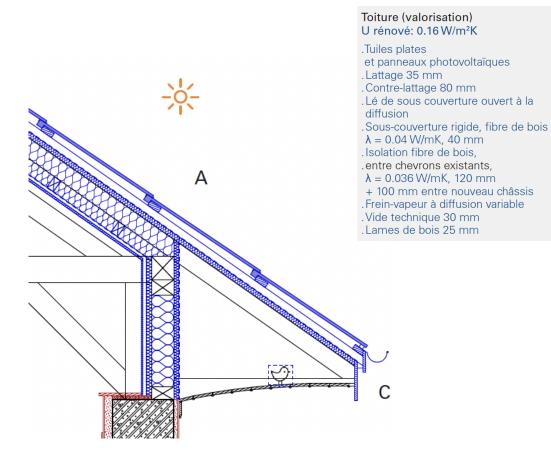
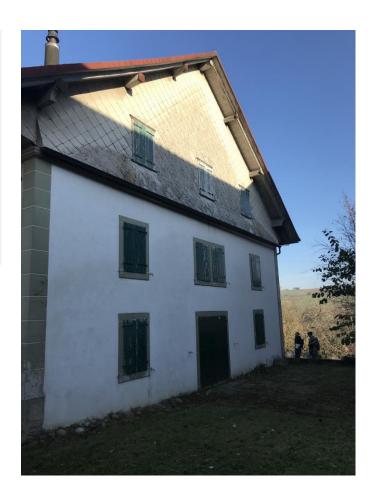
DACHAUFWERTUNG UND VERDICHTUNG

La division parallèle au faîte Teilung parallel zum First

- 9 VALORISATION DES COMBLES: Un aménagement des combles est envisageable et permet d'exploiter le volume intéressant sous la charpente isolée.

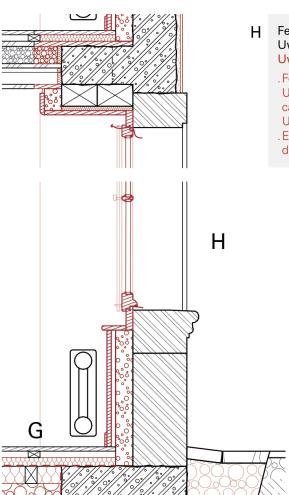
AUSTAUSCH VON FENSTERN UND LÜFTUNGSKONZEPT

. Fenêtres doubles vitrages isolants

- 6 FENÊTRES ET EMBRASURES: Les fenêtres en PVC double vitrage sont remplacées par des fenêtres en bois avec triples vitrages. Des grilles hygroréglables sont intégrées dans les cadres. Pour réduire les ponts thermiques et améliorer l'étanchéité à l'air, des nattes de chanvre sont posées dans les embrasures.

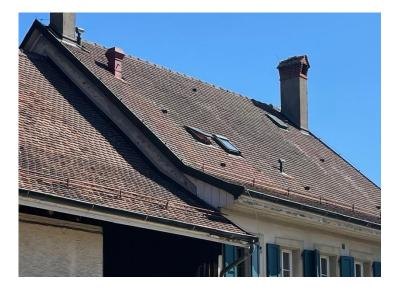
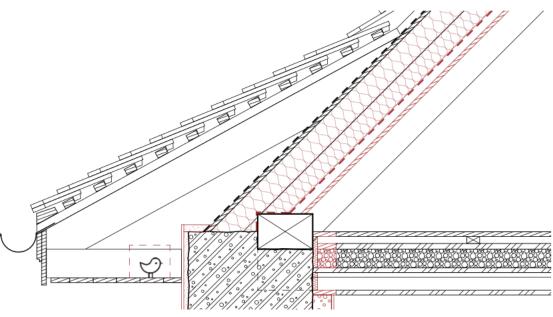
DACHISOLIERUNG

Δ Toiture tuiles plates
U existant: 0.44 W/m²K

U rénové: 0.23 W/m²K

- . Tuiles plates TC
- . Lattage et contre-lattage
- . Lé de sous-couverture ouvert à la diffusion
- .Lames bois 20 mm
- . Chevrons avec isolation laine de bois, $\lambda = 0.036 \text{ W/mK}$, 100 mm
- . Panneaux de fibres de bois,
- $\lambda = 0.04 \text{ W/mK}, 60 \text{ mm}$
- . Frein-vapeur à diffusion variable
- . Lattage et vide 25 mm
- . Lames bois 20 mm

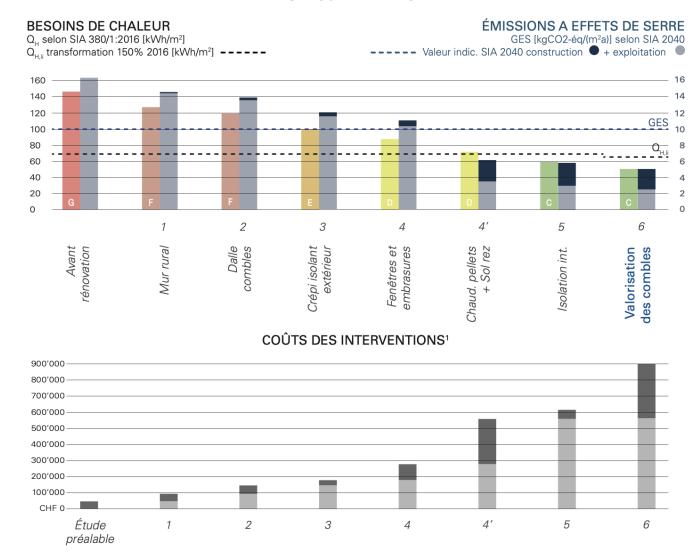
BILAN ÉNERGÉTIQUE ET ENVIRONNEMENTAL¹

CECB (SIA 380/1: 2016) Certificat Énergétique Cantonal des Bâtiments avec les valeurs standards de ventilation et électricité. Étiquette Enveloppe Globale A B C C C D E F G G G G G
