FEUILLE DE ROUTE POUR UNE RENOVATION DURABLE

STRATÉGIES DE RÉNOUVELLEMENT POUR LE PATRIMOINE VAUDOIS
RESTAURATION ÉNERGÉTIQUE

B1
MAISON BOURGEOISE XVIII^e - XIX^e

A1 MAISON PAYSANNE XVIII^e - XIX^e

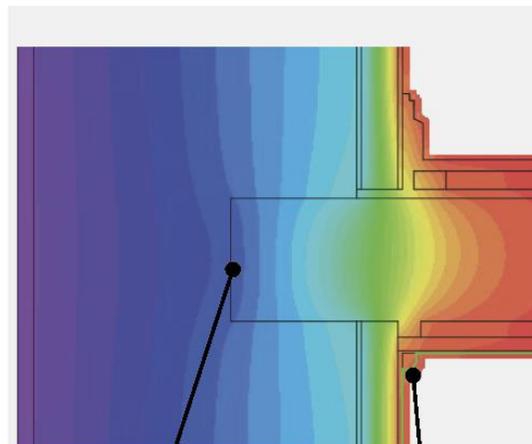
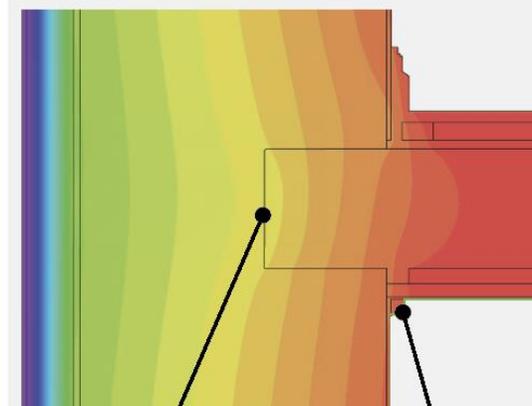
$\theta = -1.7^\circ\text{C}$ $\theta_{\text{si min}_{A-B}} = 18.04^\circ\text{C}$
 $f_{\text{Rsi}} = 0.935$
 $\Psi_{\text{si}(50\%)} = 57\%$

$\theta = 13.29^\circ\text{C}$ $\theta_{\text{si min}_{A-B}} = 18.09^\circ\text{C}$
 $f_{\text{Rsi}} = 0.936$
 $\Psi_{\text{si}(50\%)} = 56\%$

Simulation du transfert de chaleur avec 80 mm d'isolation à l'intérieur puis à l'extérieur

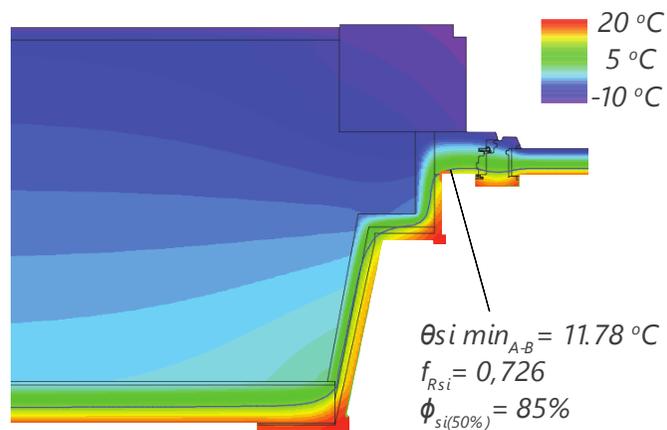
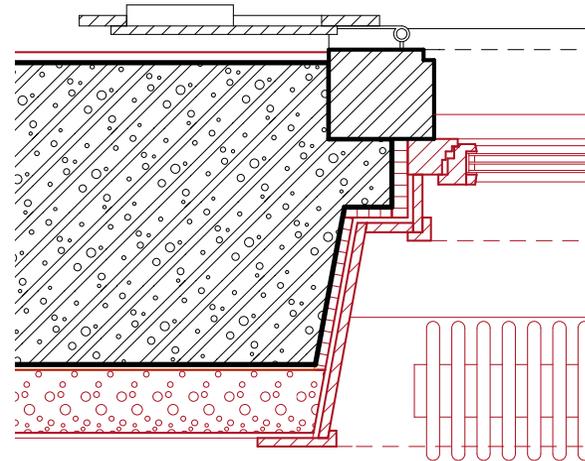
Les embrasures en pierre naturelle ont été maintenues apparentes, une isolation de 3 à 5 cm a été insérée entre la façade et le cadre afin d'atteindre des températures de surface admissibles dans l'angle.

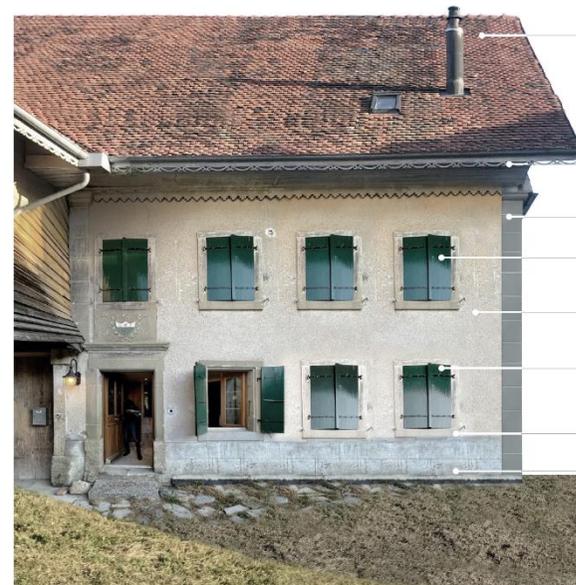
- toiture**
en pente, petites tuiles plates
isolation sur dalle des combles ou entre chevrons
- avant-toit**
lambrissage bois peint légèrement cintré et décoré, peinture à l'huile
- chainage d'angle**
molasse peinte, peinture minérale
- protection solaire**
volets battants en bois peints, peinture à l'huile
- mur de façade**
maçonnerie en moellons env. 60 cm d'épaisseur, crépi isolant minéral
- fenêtres**
cadres bois doubles vitrages, cadres bois avec réglettes hygro-régulables, triples vitrages
- encadrement des fenêtres**
molasse peinte, peinture minérale
- revêtement de socle**
pierre naturelle

En noir: existant, en rouge: rénovation.

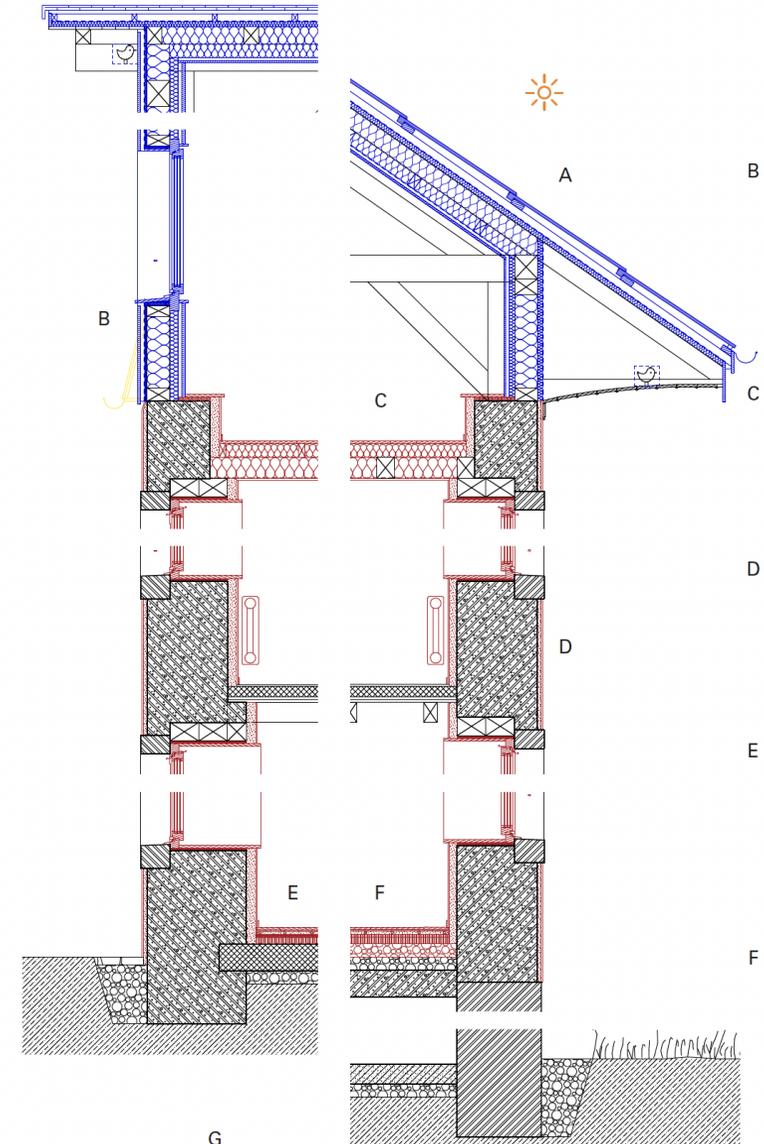
MESURES ET DETAILS

- 1 – Isolation mur grange
- 2 – Isolation dalle des combles
- 3 – Crépi isolant minéral extérieur
- 4 – Changement des fenêtres et isolation des embrasures
- 5 – Chauffage à pellets + isolation sol rez
- 6 – Crépi isolant minéral intérieur
- 7 – Isolation toiture et valorisation des combles

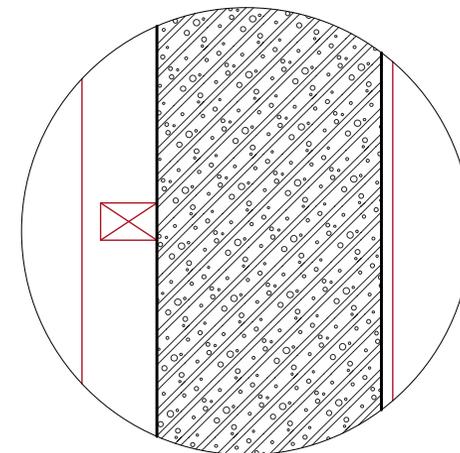
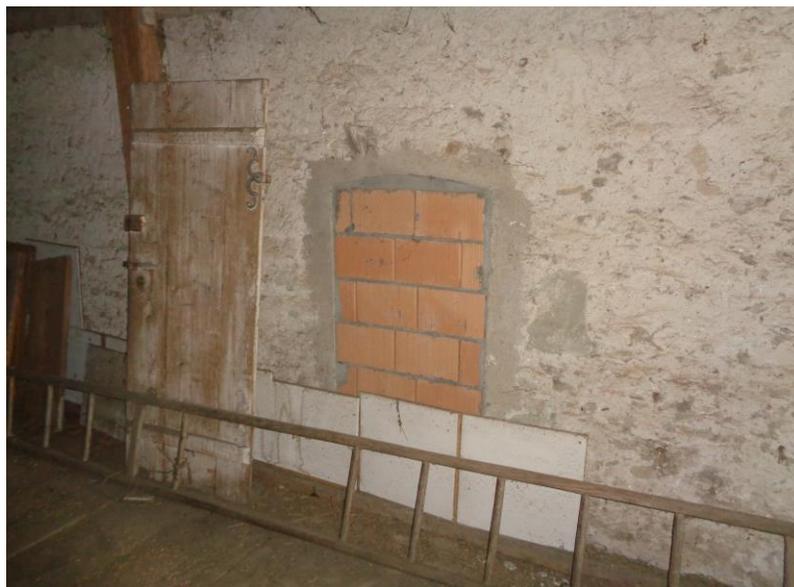
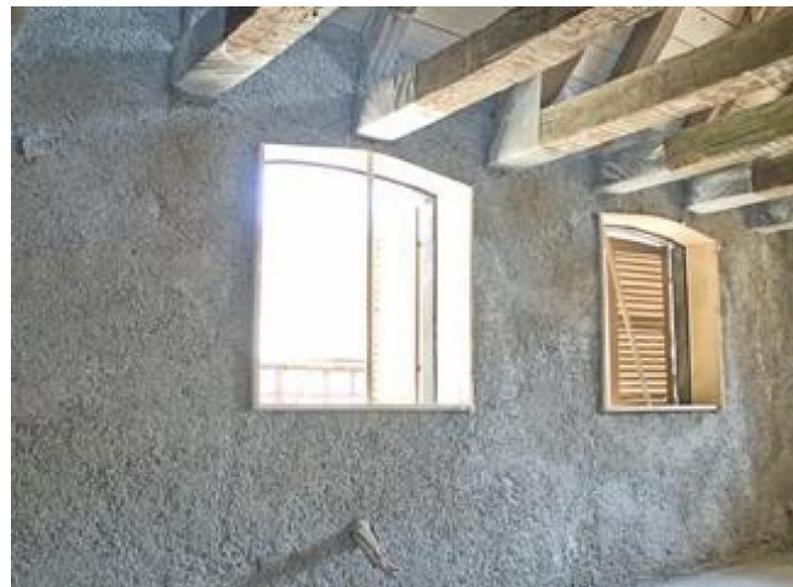
ISOLATION MUR GRANGE

MUR MITOYEN CONTRE

GRANGE M4/M5 $U=0.17/0.18$

- Chanvre projeté $\lambda 0.045$ 20cm
(Si exigences feu: crépis isolant ou laine minérale)
- Mur moellons 50cm/30
- Crépis isolant int. $\lambda 0.06$ 3cm

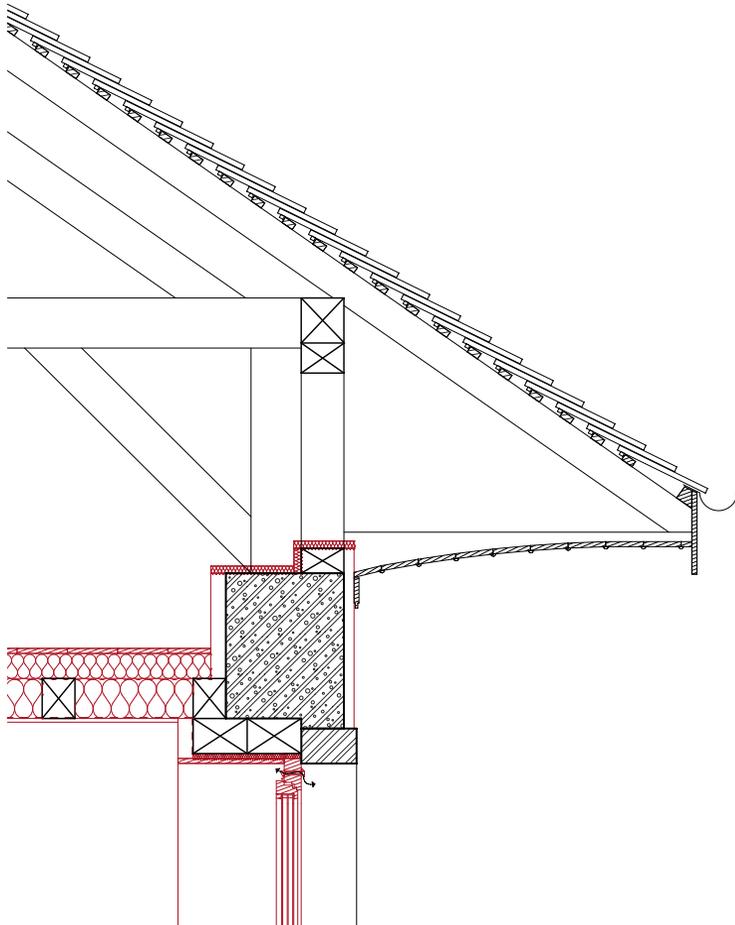
ISOLATION DALLE DES COMBLES

C Dalle des combles
U existant: 0.38 W/m²K
U rénové: 0.18 W/m²K

- . Plancher bois 20mm
- . Isolation fibre de bois
 $\lambda = 0.036$ W/mK
- . 100 mm entre lambourdes
+ 160 mm entre solivage existant
- . Frein-vapeur
- . Plafond lames de bois 15 mm

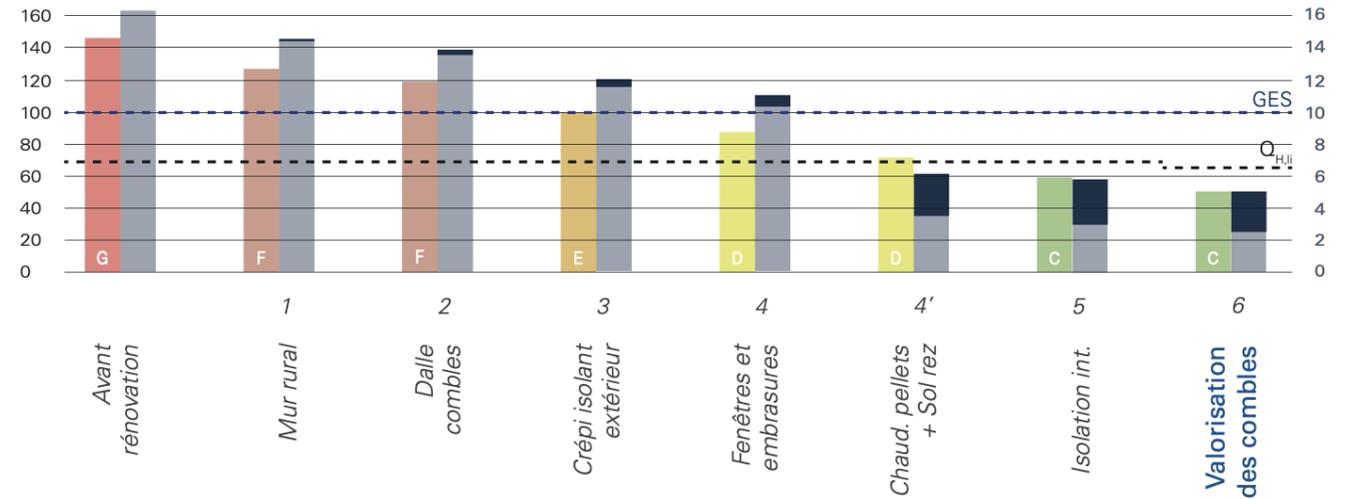
BILAN ÉNERGÉTIQUE ET ENVIRONNEMENTAL¹

BESOINS DE CHALEUR

Q_{H} selon SIA 380/1:2016 [kWh/m²]
 $Q_{H,li}$ transformation 150% 2016 [kWh/m²] -----

ÉMISSIONS A EFFETS DE SERRE

GES [kgCO₂-éq/(m²a)] selon SIA 2040

----- Valeur indic. SIA 2040 construction ● + exploitation ●

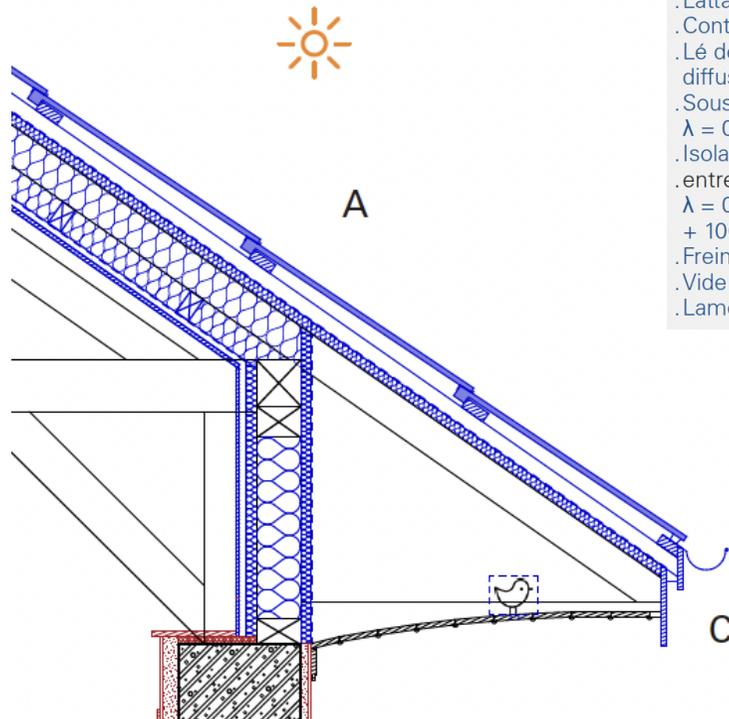
VALORISATION TOITURE ET DENSIFICATION

Toiture (valorisation)
U rénové: 0.16 W/m²K

- .Tuiles plates et panneaux photovoltaïques
- .Lattage 35 mm
- .Contre-lattage 80 mm
- .Lé de sous couverture ouvert à la diffusion
- .Sous-couverture rigide, fibre de bois $\lambda = 0.04$ W/mK, 40 mm
- .Isolation fibre de bois, entre chevrons existants, $\lambda = 0.036$ W/mK, 120 mm + 100 mm entre nouveau châssis
- .Frein-vapeur à diffusion variable
- .Vide technique 30 mm
- .Lames de bois 25 mm

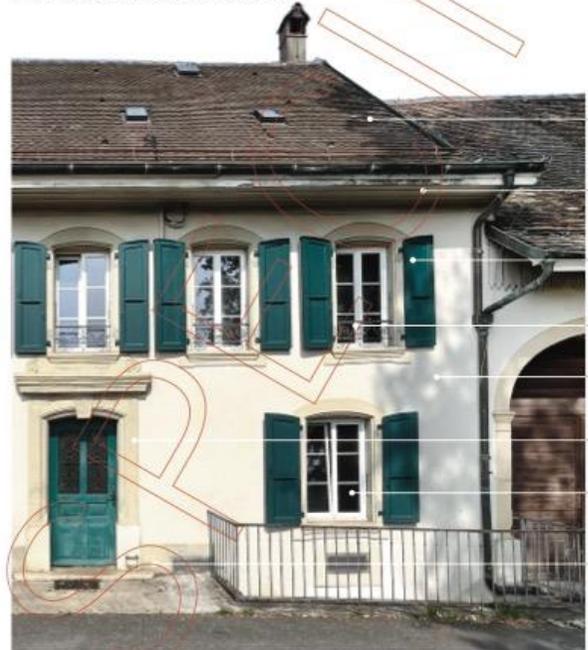
- toiture**
en pente avec tuiles plates, ferblanterie en cuivre.
isolation en fibre de bois
- avant-toit**
avant-toit avec bois peint, peinture à l'huile
- protection solaire**
volets battants en aluminium
volets bois peints, peinture à l'huile
- garde-corps**
fer forgé, rehaussement ou barres fer forgé à 1m
- façade**
mur en moellons, crépi minéral
crépi isolant minéral et isolation intérieure
- porte et encadrements**
encadrements et modénatures en molasse, porte d'entrée en bois
- fenêtres**
fenêtres en PVC
nouvelles fenêtres en chêne, double vitrage isolant
- socle rez-de-chaussée**
socle en molasse
isolation intérieure

En noir: existant, en rouge: rénovation.

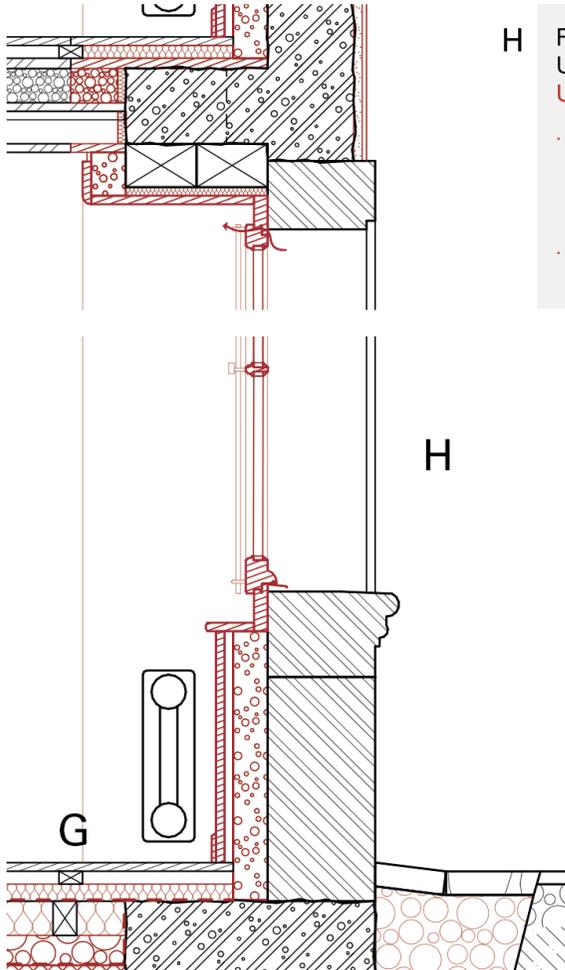
CHANGEMENT DES FENETRES ET CONCEPT DE VENTILATION

- H Fenêtres et embrasures
Uw: 2.20 W/m²K / g existant: 0.59
Uw: 1.31 W/m²K / g rénové: 0.64
- . Fenêtres doubles vitrages isolants
 - Ug: 1.0 W/m²K
 - cadres chêne à l'ancienne
 - Uf: 1.4 W/m²K
 - . Embrasures bois isolées avec laine de chanvre 20 mm

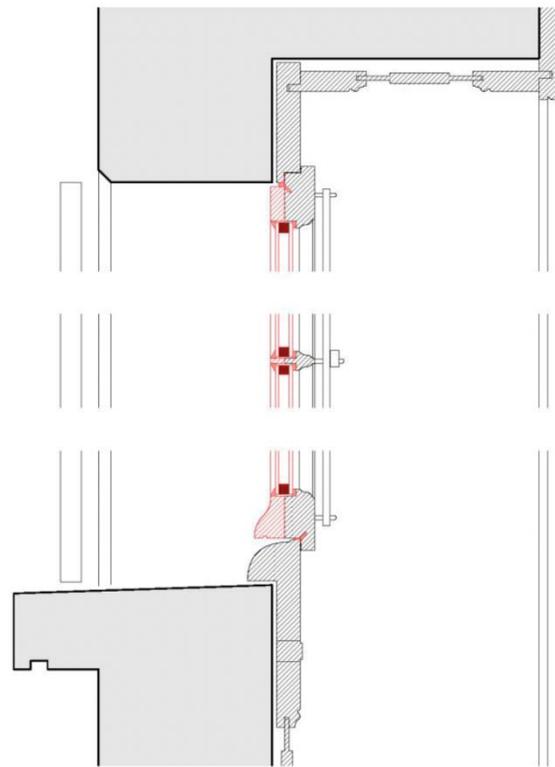
REMPLACEMENT DU VITRAGE

Coupe verticale. Echelle 1:5

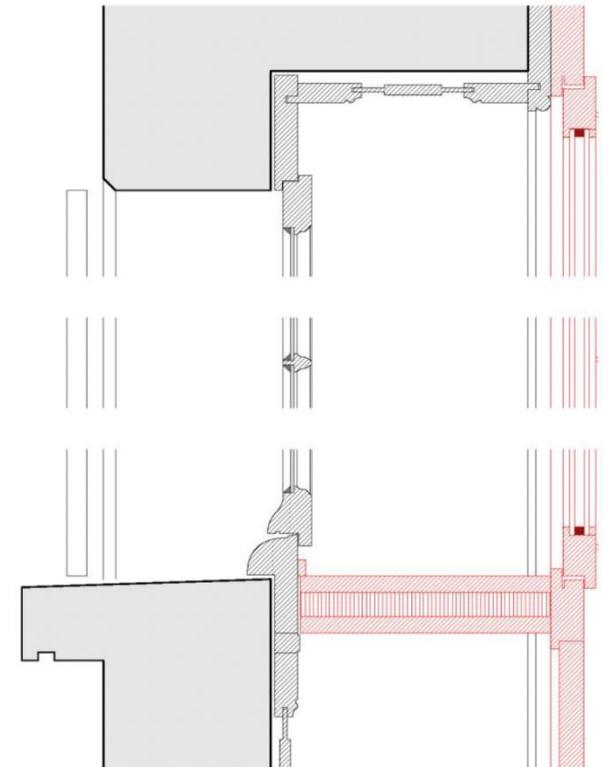
DOUBLAGE PAR FENÊTRE INTERIEURE

Coupe verticale. Echelle 1:5

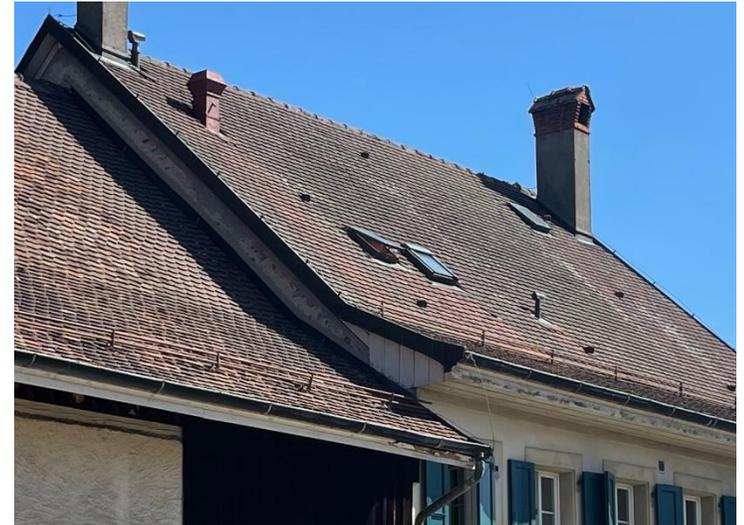
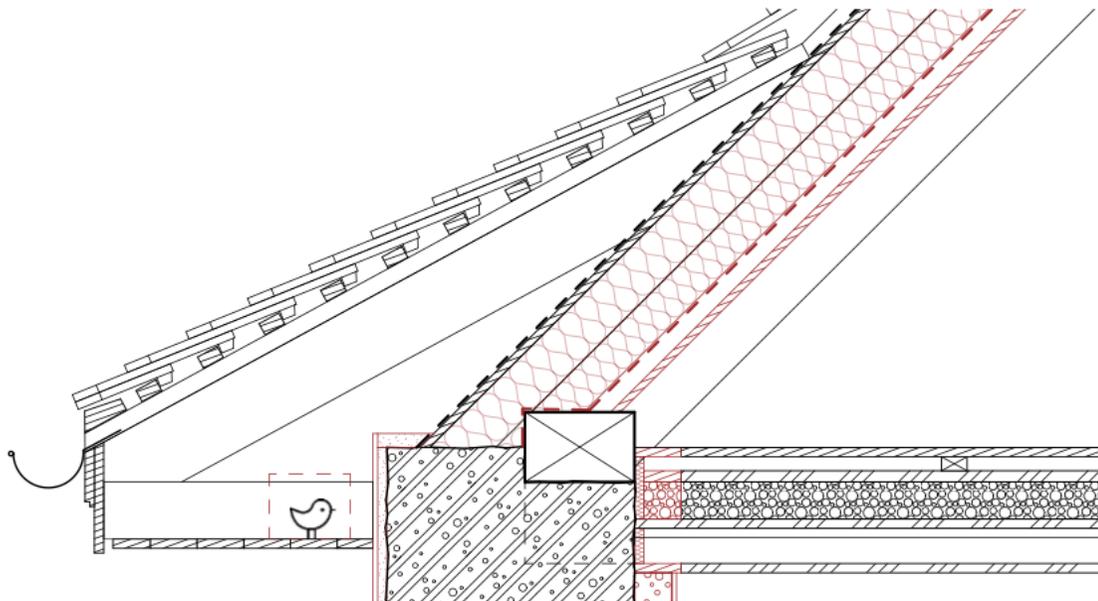
A

Toiture tuiles plates

U existant: 0.44 W/m²K

U rénové: 0.23 W/m²K

- . Tuiles plates TC
- . Lattage et contre-lattage
- . Lé de sous-couverture ouvert à la diffusion
- . Lames bois 20 mm
- . Chevrons avec isolation laine de bois, $\lambda = 0.036$ W/mK, 100 mm
- . Panneaux de fibres de bois, $\lambda = 0.04$ W/mK, 60 mm
- . Frein-vapeur à diffusion variable
- . Lattage et vide 25 mm
- . Lames bois 20 mm

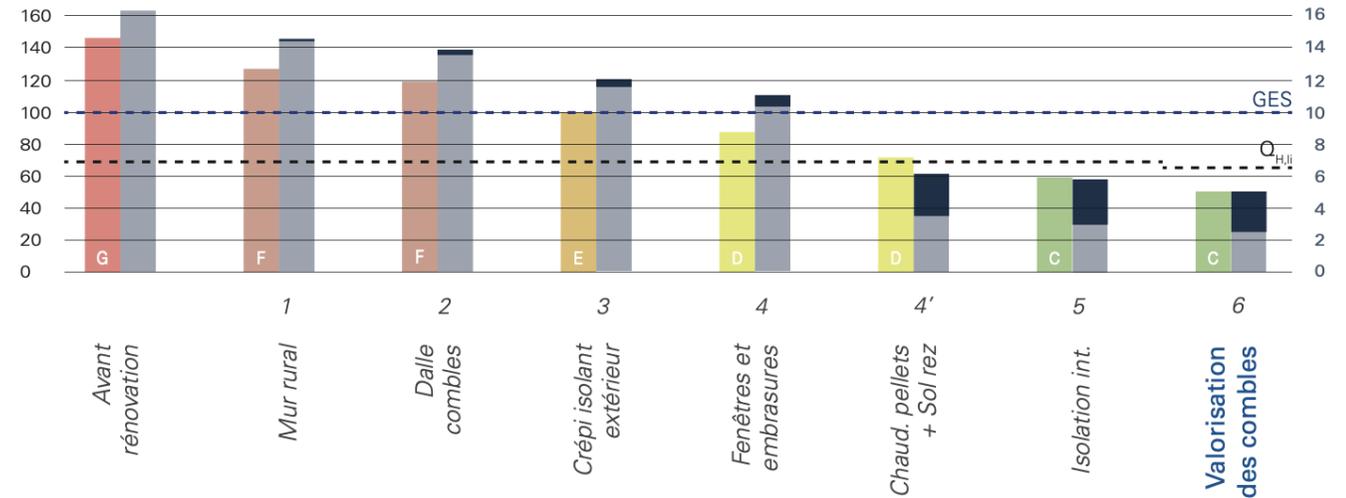
BILAN ÉNERGÉTIQUE ET ENVIRONNEMENTAL¹

BESOINS DE CHALEUR

Q_{H} selon SIA 380/1:2016 [kWh/m²]
 $Q_{H,li}$ transformation 150% 2016 [kWh/m²] -----

ÉMISSIONS A EFFETS DE SERRE

GES [kgCO₂-éq/(m²a)] selon SIA 2040

----- Valeur indic. SIA 2040 construction ● + exploitation ○
